源江路南侧商住用地地块土壤污染 状况第一阶段调查报告

编制单位：江西天久地矿建设有限公司

编制日期：二〇二三年三月

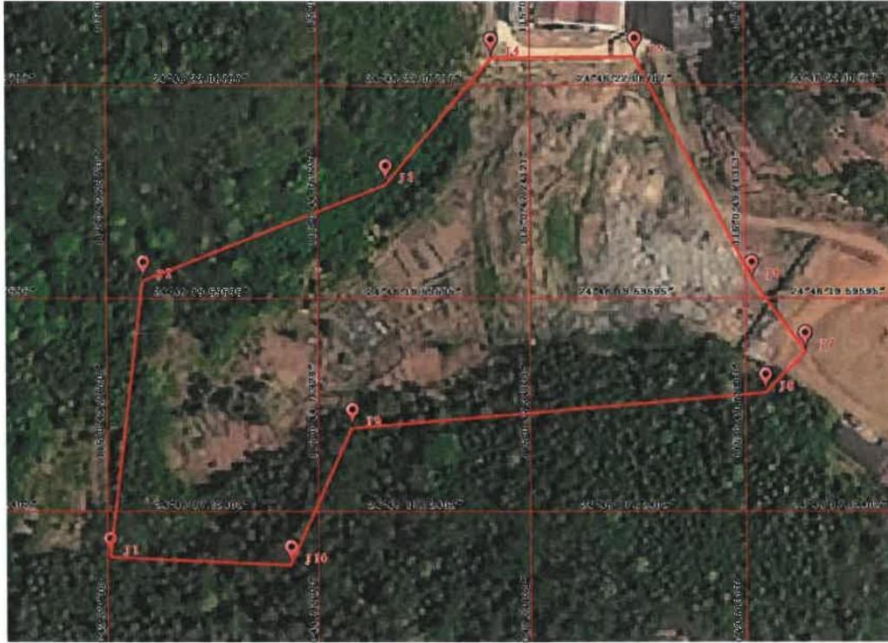
图 1 卫星影像平面图

源江路南侧商住用地地块（以下简称“本地块”）位于江西省赣州市定南县历市镇源江路南侧，东侧为山林，南侧为山林，西侧为山林，北侧为学校，地块中心坐标为东经115°0'46.452”，纬度：24°46'19.856”，地块面积为22016m²（约33.02亩），地块调查范围见图1，地块红线拐点坐标见表1。

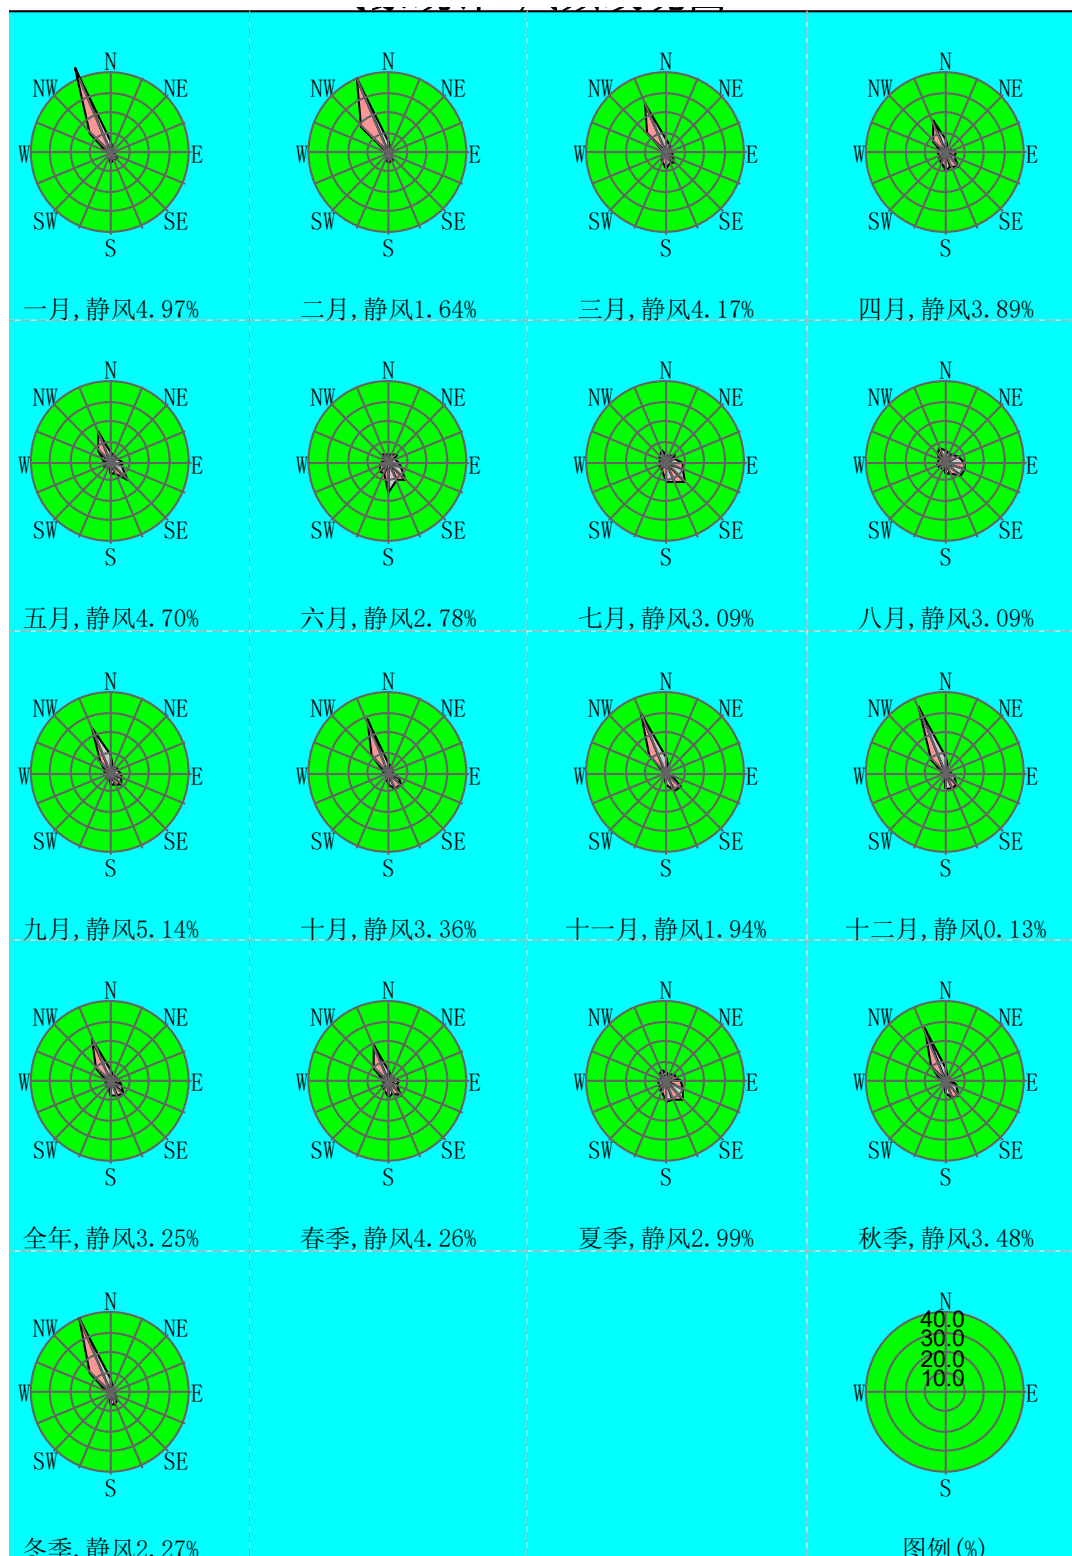
图3-1 定南县2020年全年风玫瑰图

定南县属东亚季风气候区，境内气候温和，据县气象站（1959~2006年）48年实测资料，历年最高气温38℃，最低气温-5.3℃，平均气温18.8℃，平均相对湿度80%，最小相对湿度12%，平均干燥指数为0.54。冬季河流无冰冻现象，无霜期293天，定南县以西高东高，北高南低的地形形态，构成以县城为中心，西部以历市，东部大山垌崇，鸡龙嶂山及北部神仙岭三面被山环抱的良好气候条件，县境内气候有岭北、岭南之分，神仙岭以北构成岭北气候，以南构成岭南气候，岭北平均气温比岭南低1~2℃左右。

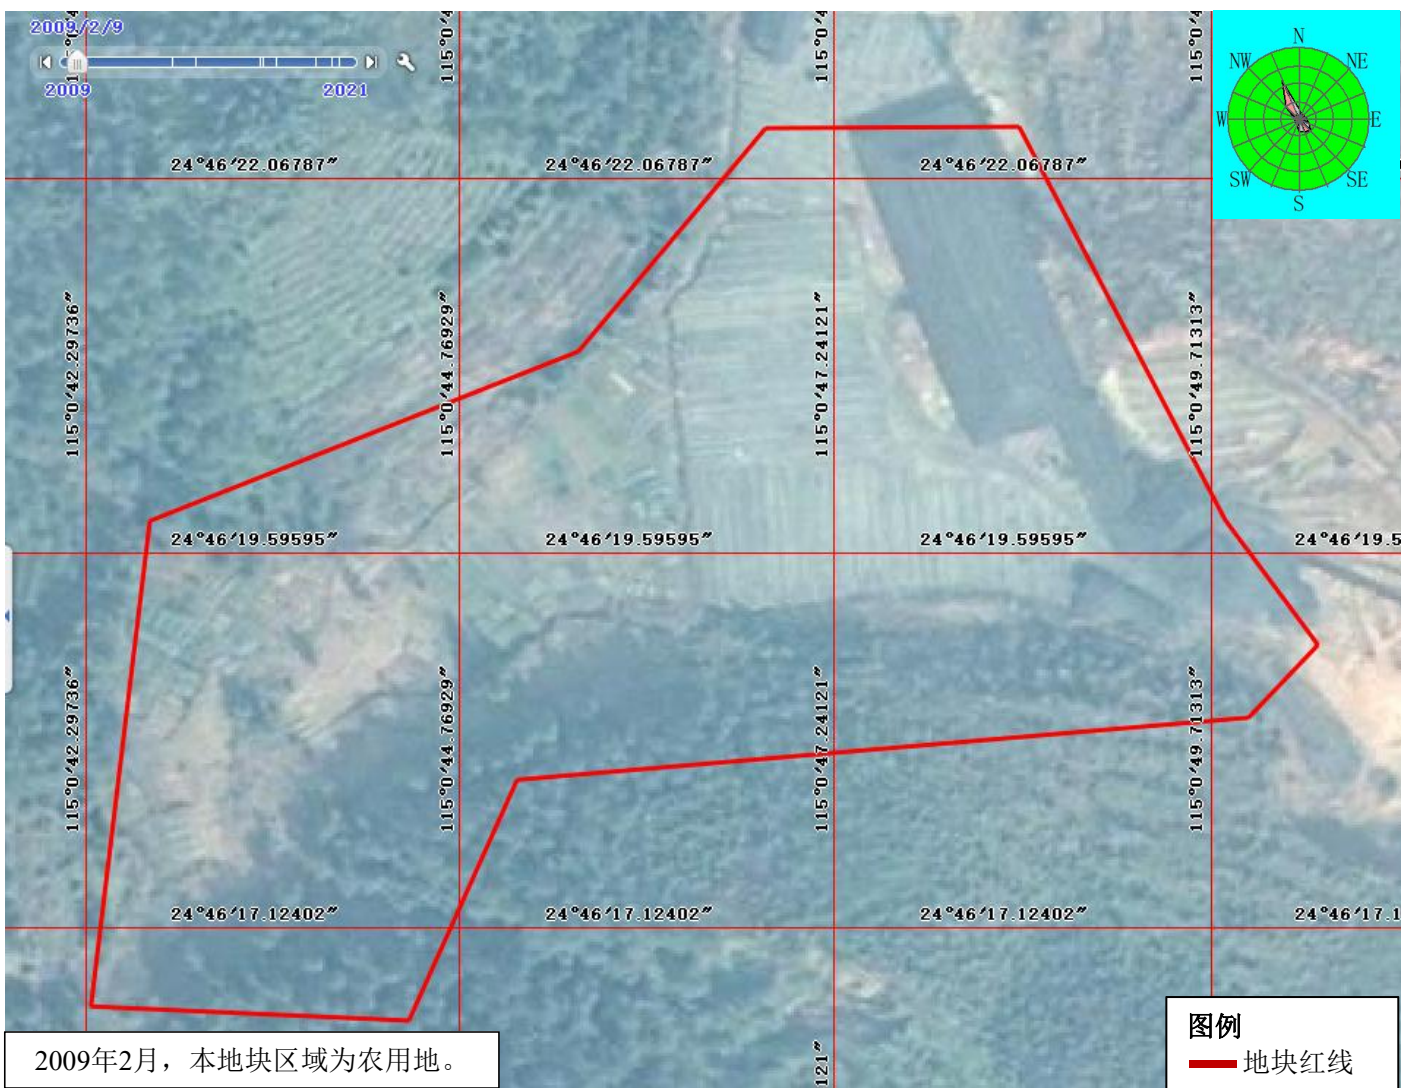
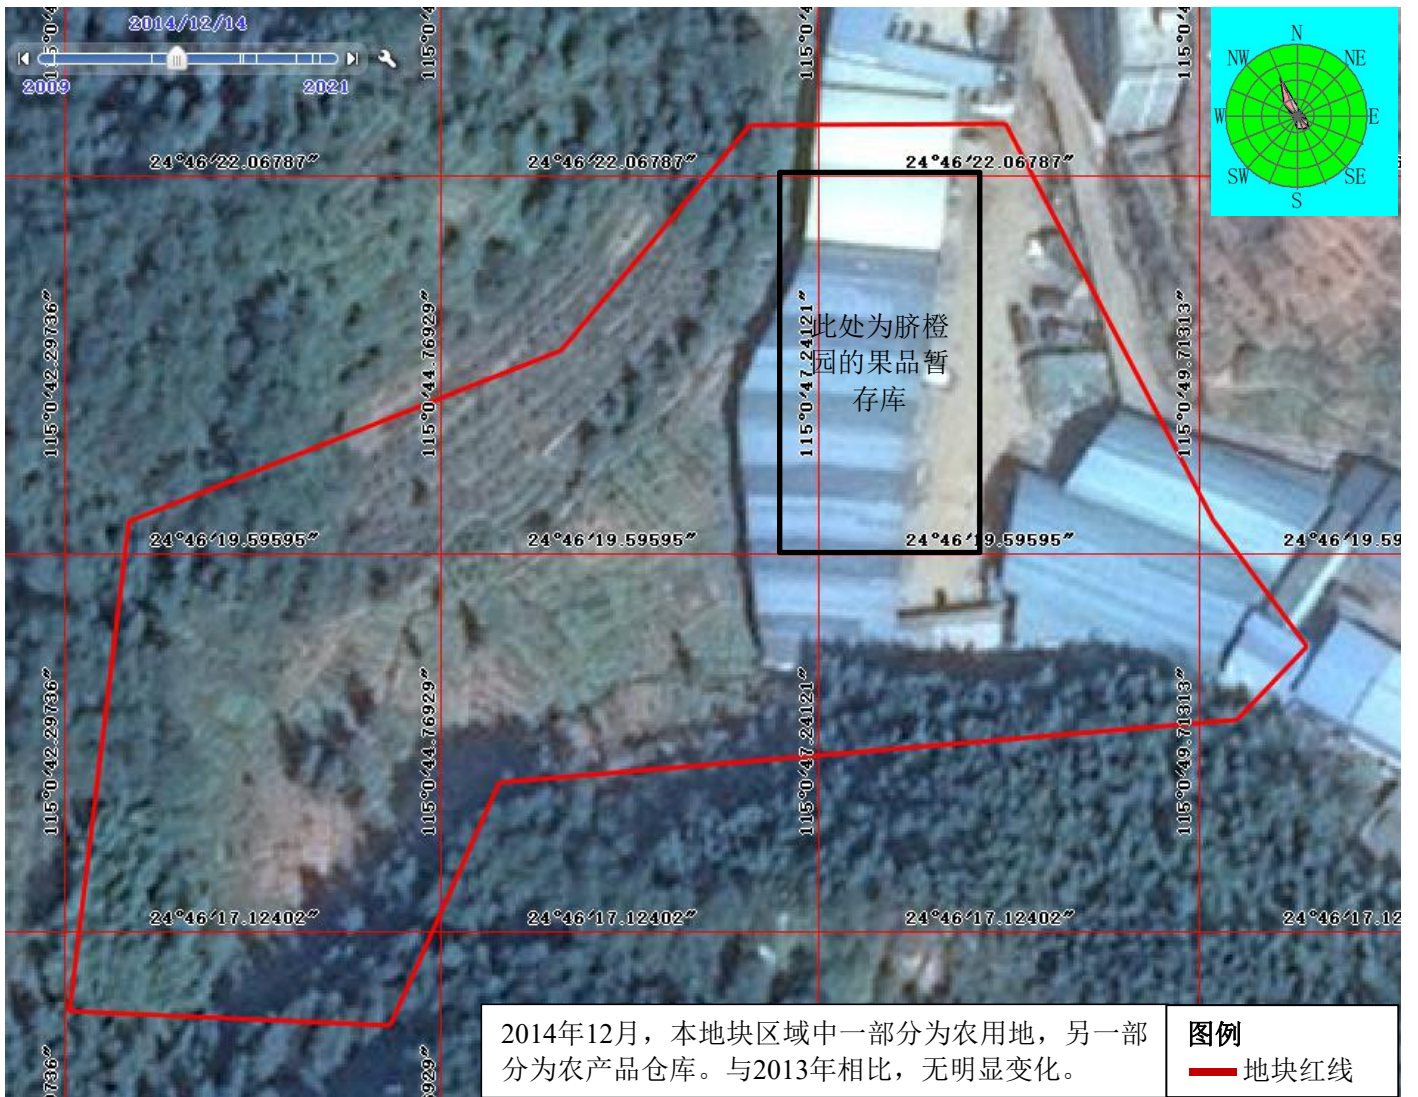
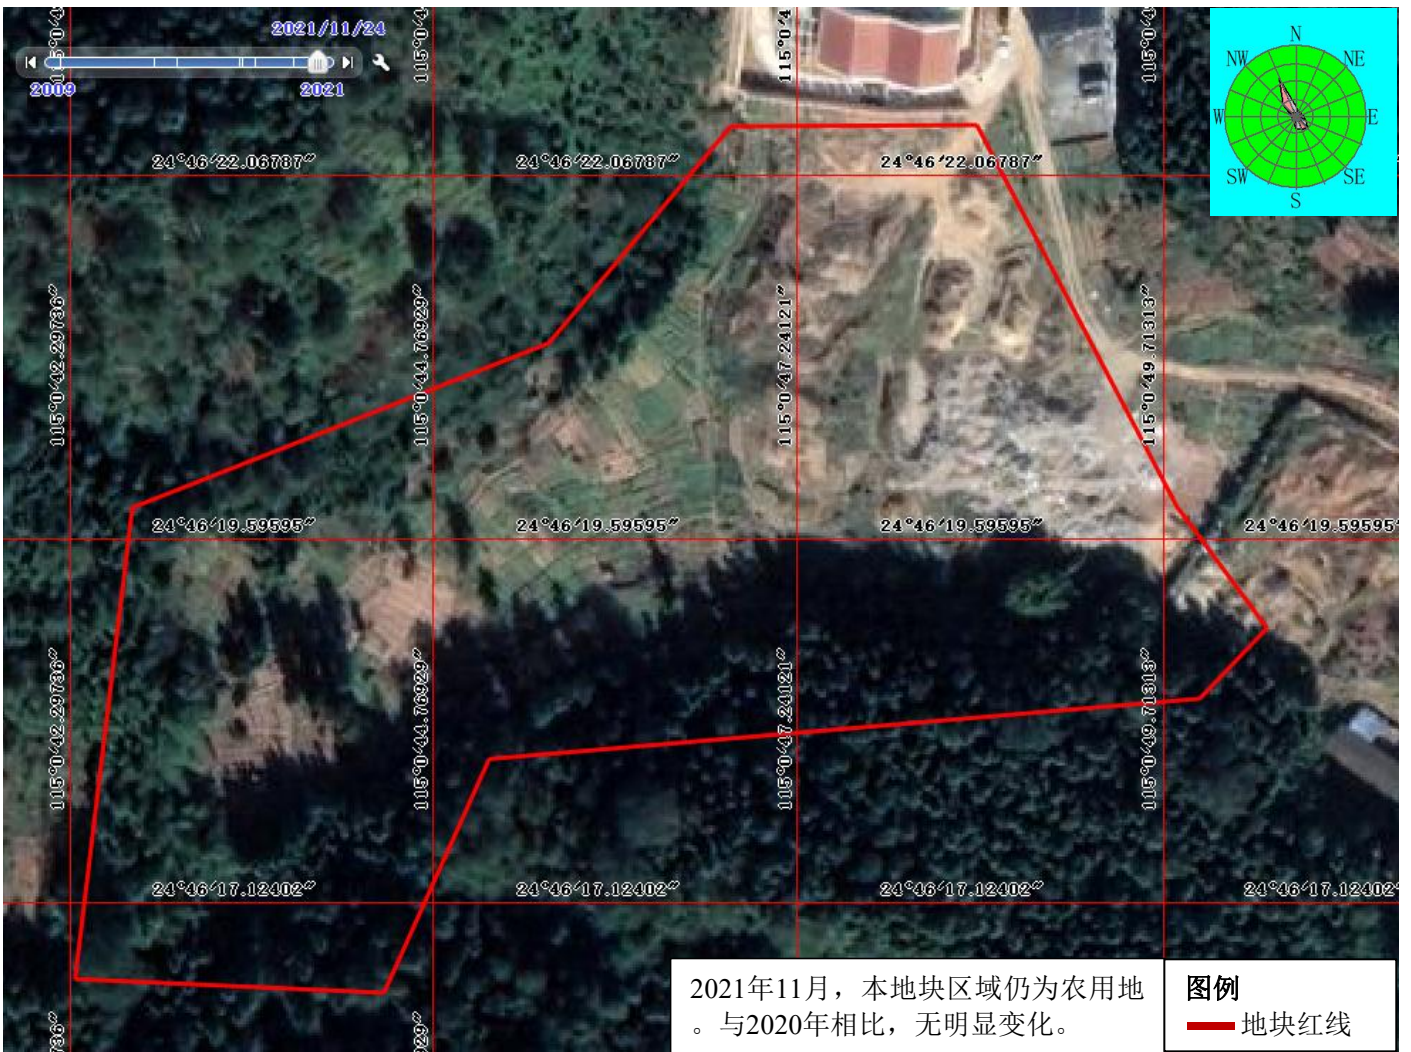
根据地块卫星影像图可知，地块自2009年至2021年未进行过工业企业生产，地块从2009年到2021年为农用地。

由历史影像图可知，调查地块现场未发现工业企业、无工业固体废物和生活垃圾堆存、无工业废水排放沟渠或渗坑、无有毒有害物质的使用、处理、储存和处置，不存在有毒有害物质污染情况。

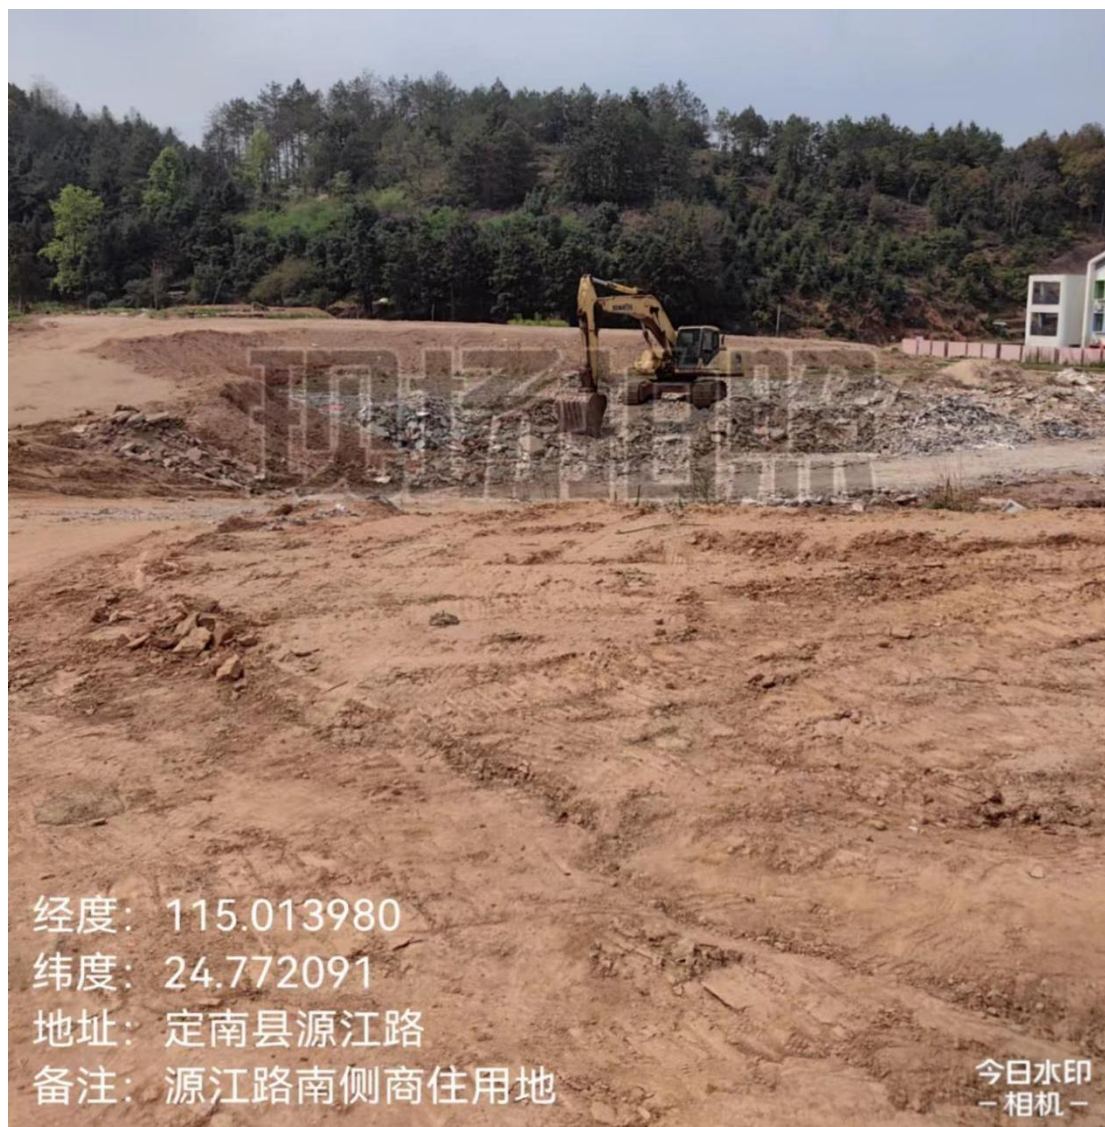
图3-3 地块现状图

目前，地块已用围墙包围，地块内正在平整场地。地块现状图见图3-3。

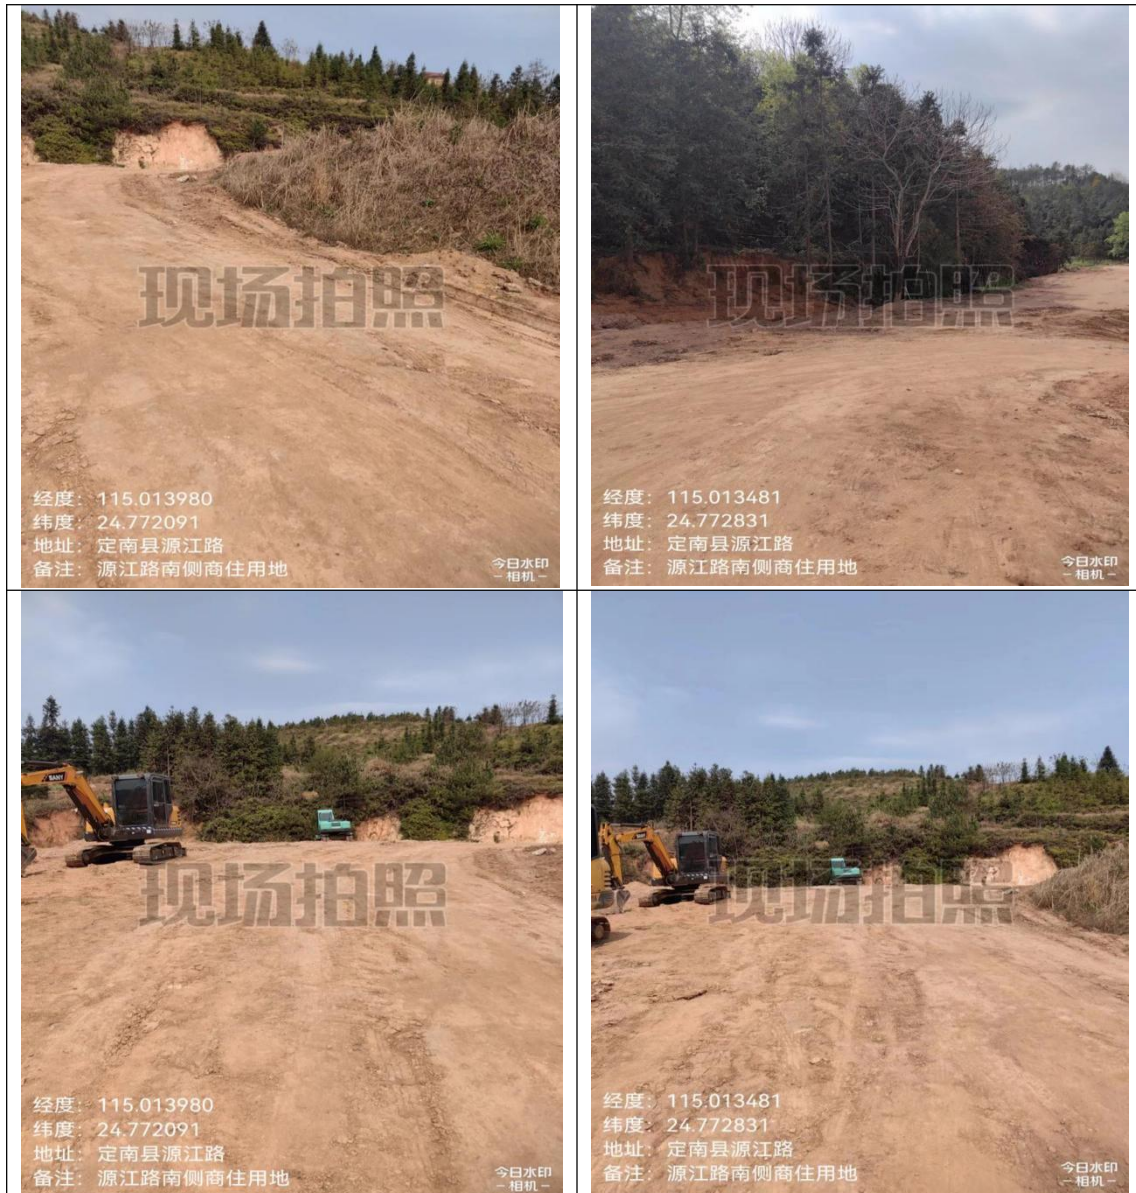
本地块位于历市镇源江路南侧。东侧为农用地，南侧为农用地，西侧为农用地，北侧为学校。
